# MB-45

# MB-60

# MB-70

# MB-86

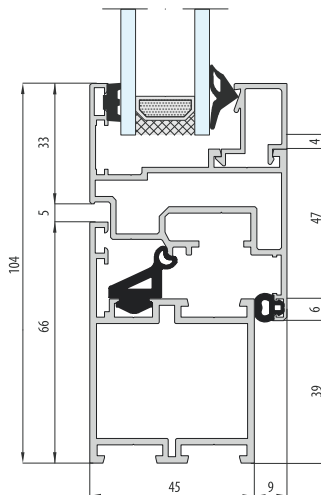
6,0

$U_f [W/m^2K]$

50

Profondeur  
de l'installation [mm]

—  
Profilé sans rupture  
thermique

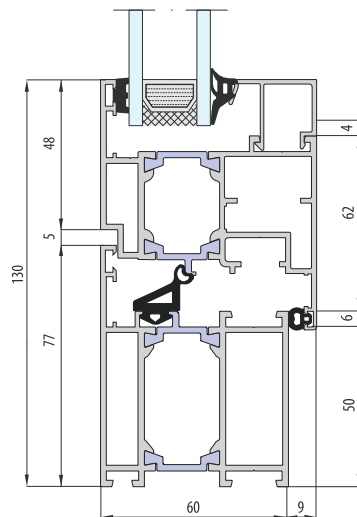
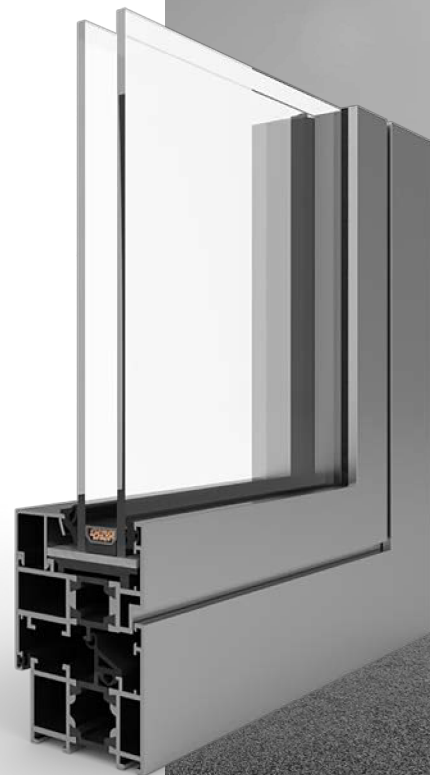
2,2

$U_f$  [W/m²K]

60

Profondeur  
de l'installation[mm]

Profilé avec rupture  
thermique

Fenêtre pivotante

Variante isolante

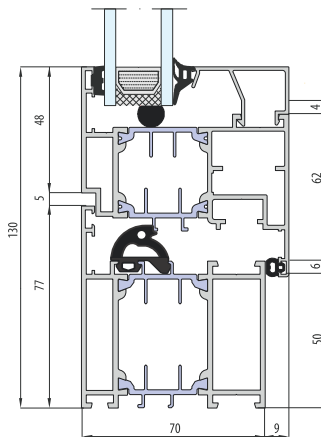
**1,6**

$U_i [W/m^2K]$

**70**

Profondeur  
de l'installation[mm]

Profilé avec rupture  
thermique

Variante isolante

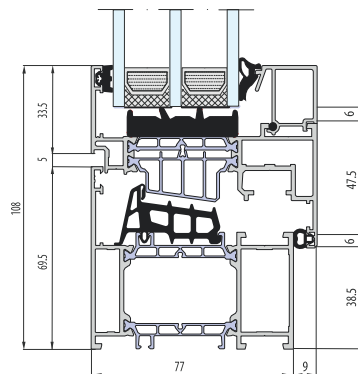
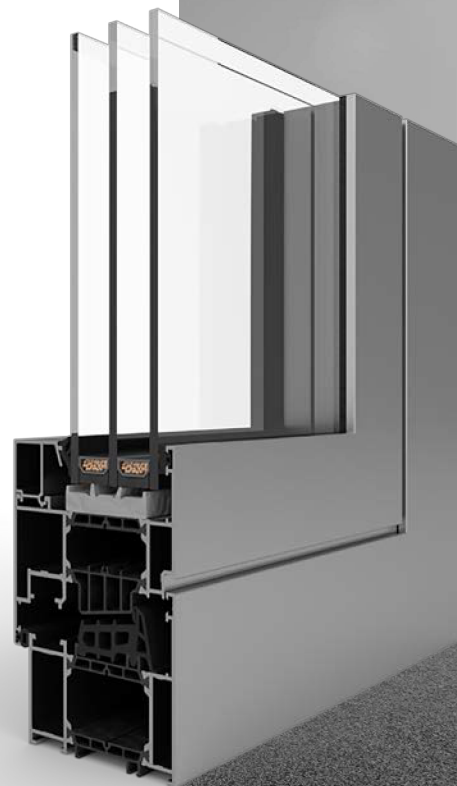
1,0

$U_i$  [W/m²K]

77

Profondeur  
de l'installation [mm]

Profilé avec rupture  
thermique

Variante isolante

Vantail caché

Les éléments  
thermiques
